Projet : MARDNR/PPI3
Bailleur : FIDA

Ouvrage : Prise de l'eau
Localisation : DLO PITI

Vue en plan de la prise de l'eau

Planche : No 00

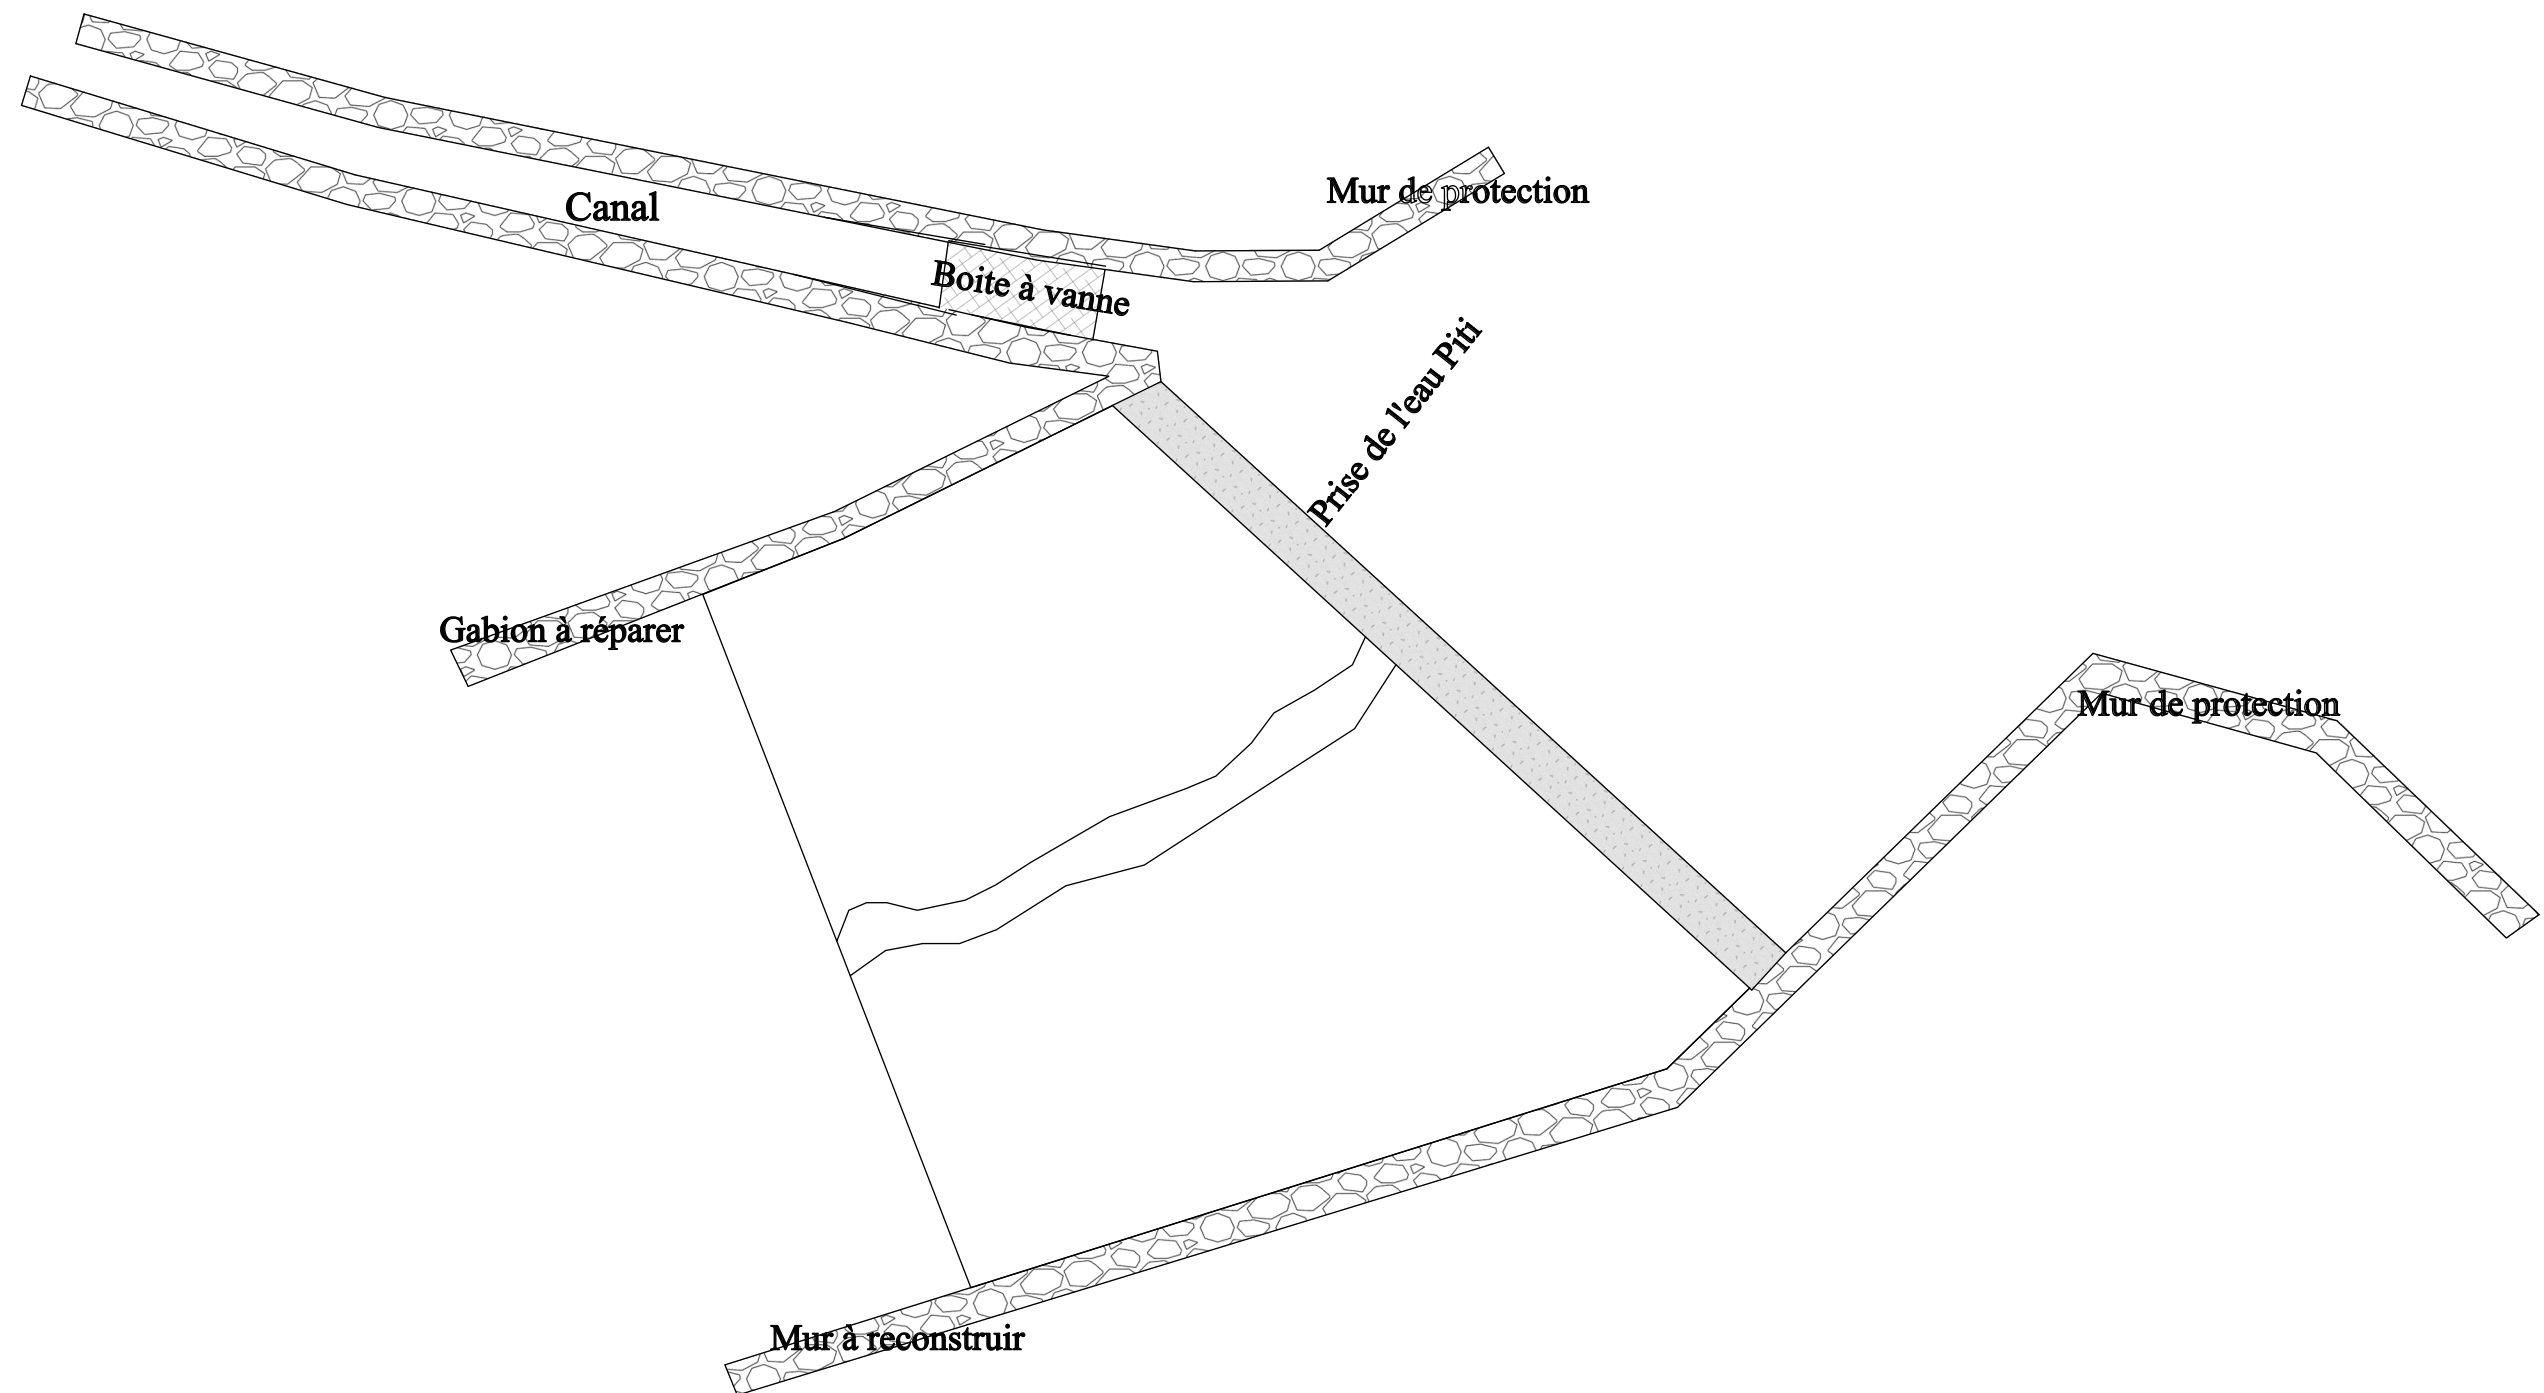
Vue en plan de l'ouvrage
Ech: 1/30

Mur de protection, Canal, Gabion

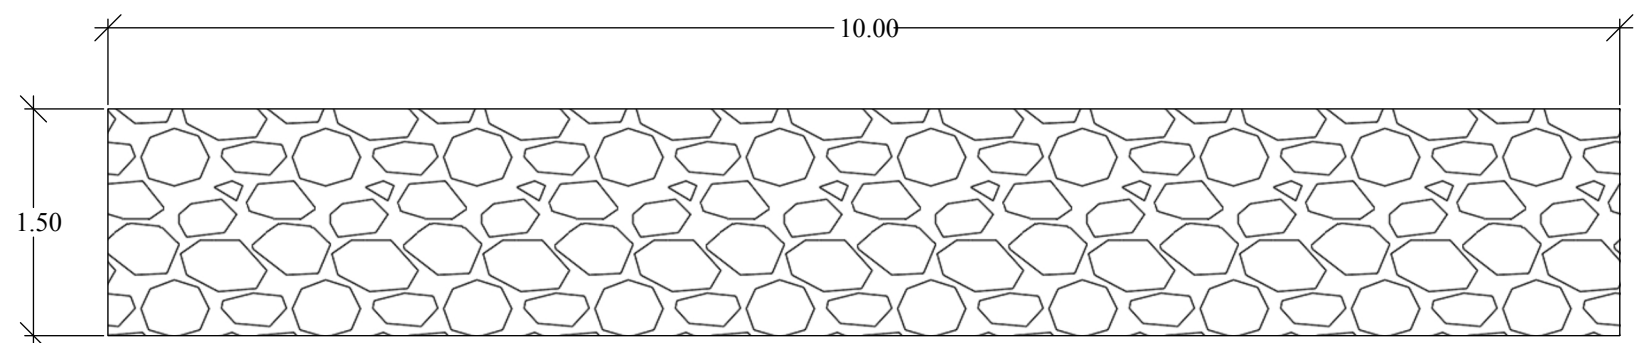
Vue en plan de base du mur
Ech: 1/50

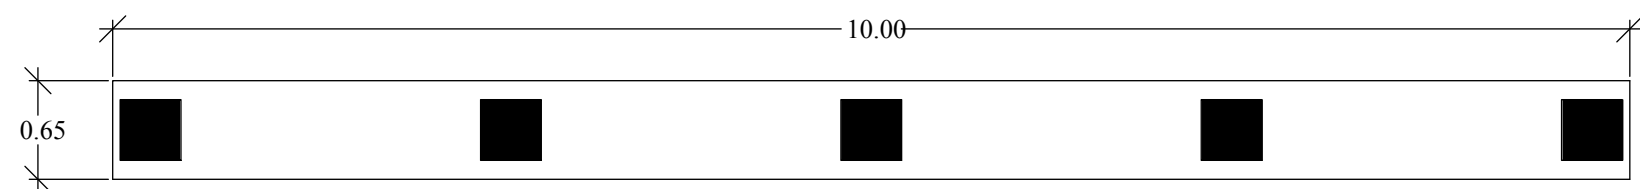
Vue en plan chainage partie supérieure
Ech: 1/50

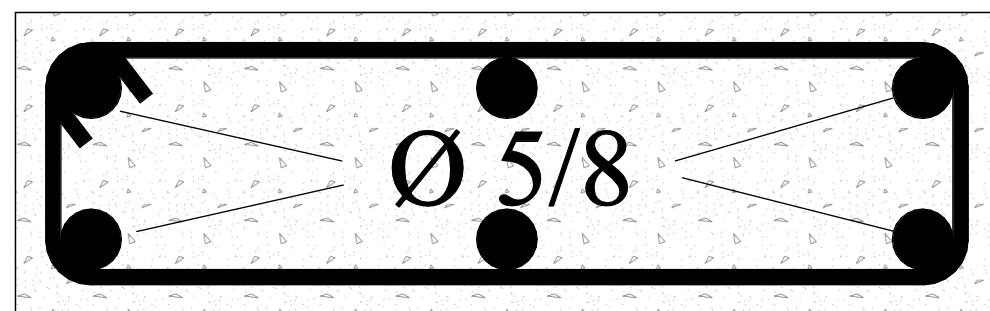
Plan de ferrailage chainage
Ech: 1/5

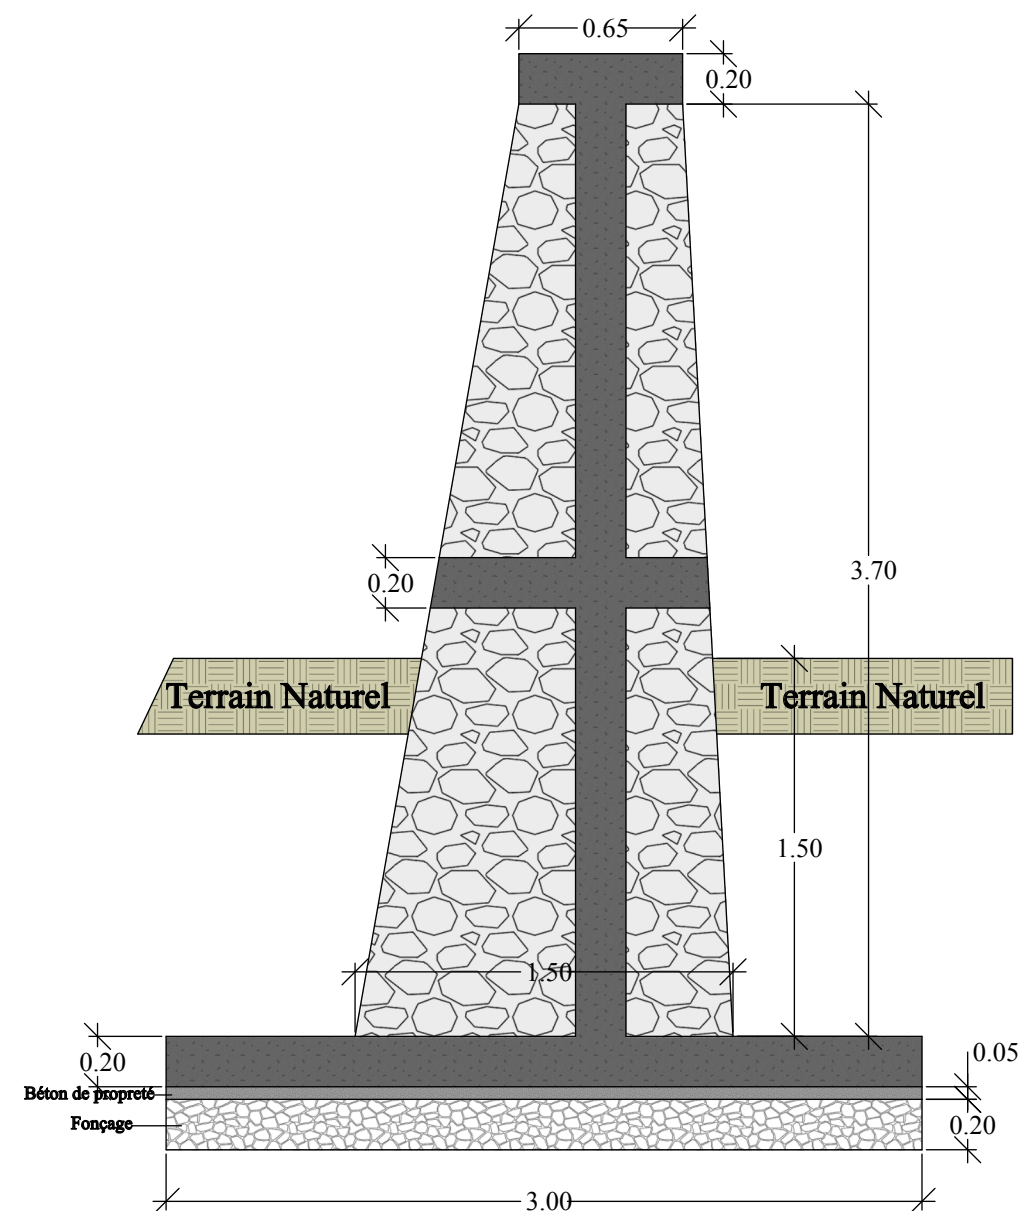
Coupe transversale du mur
Ech: 1/30

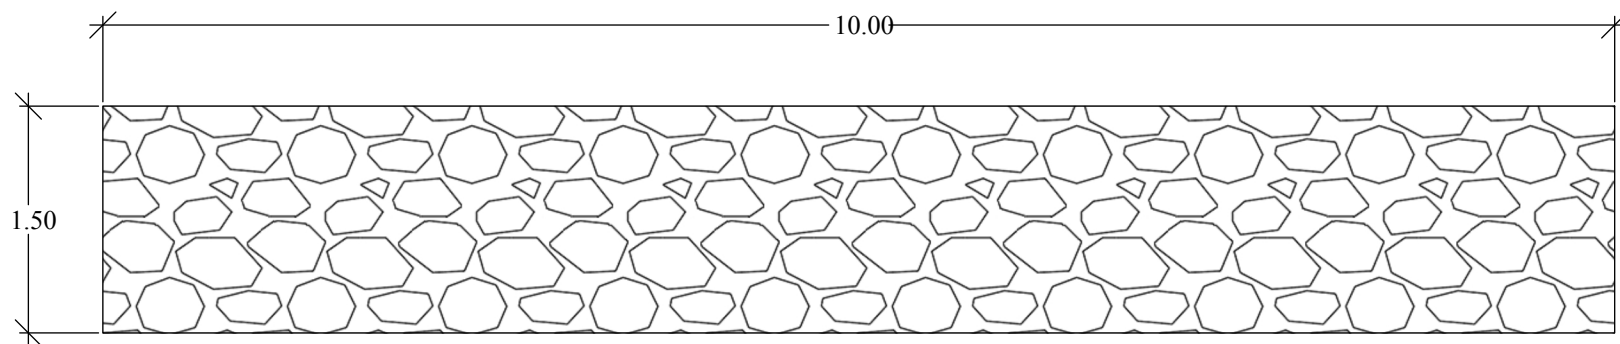
Vue en plan de base du mur
Ech: 1/50

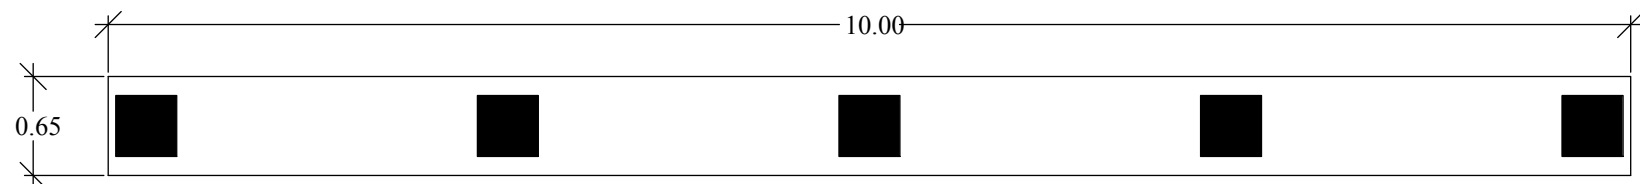
Vue en plan chainage partie supérieure
Ech: 1/50

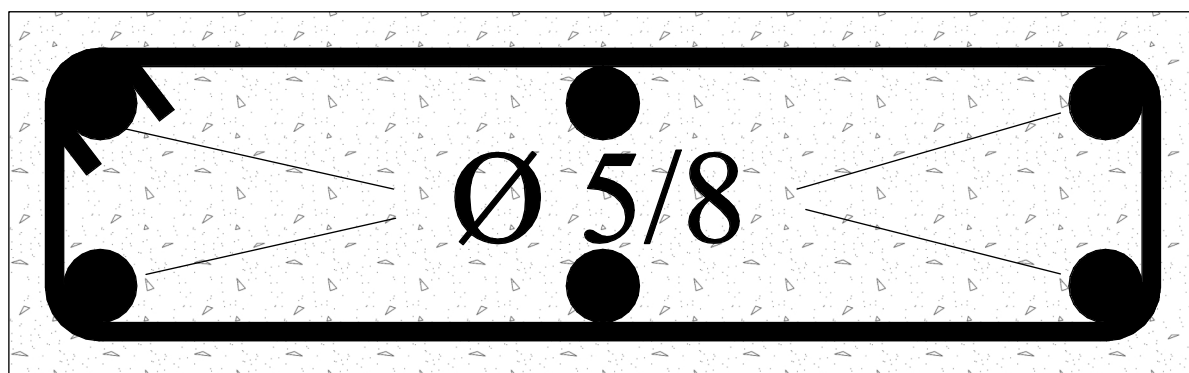
Plan de ferrailage chainage
Ech: 1/5

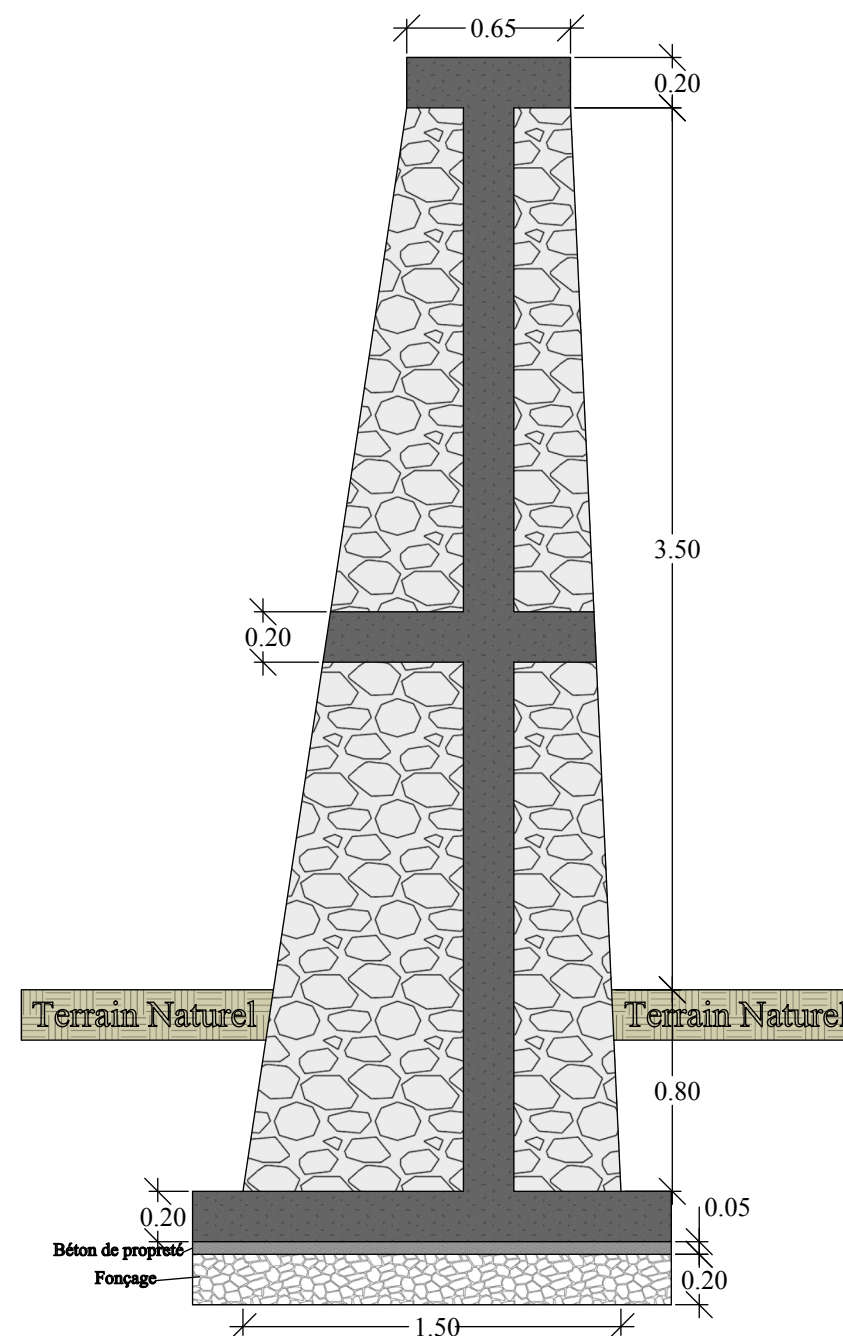
Coupe transversale du mur
Ech: 1/30

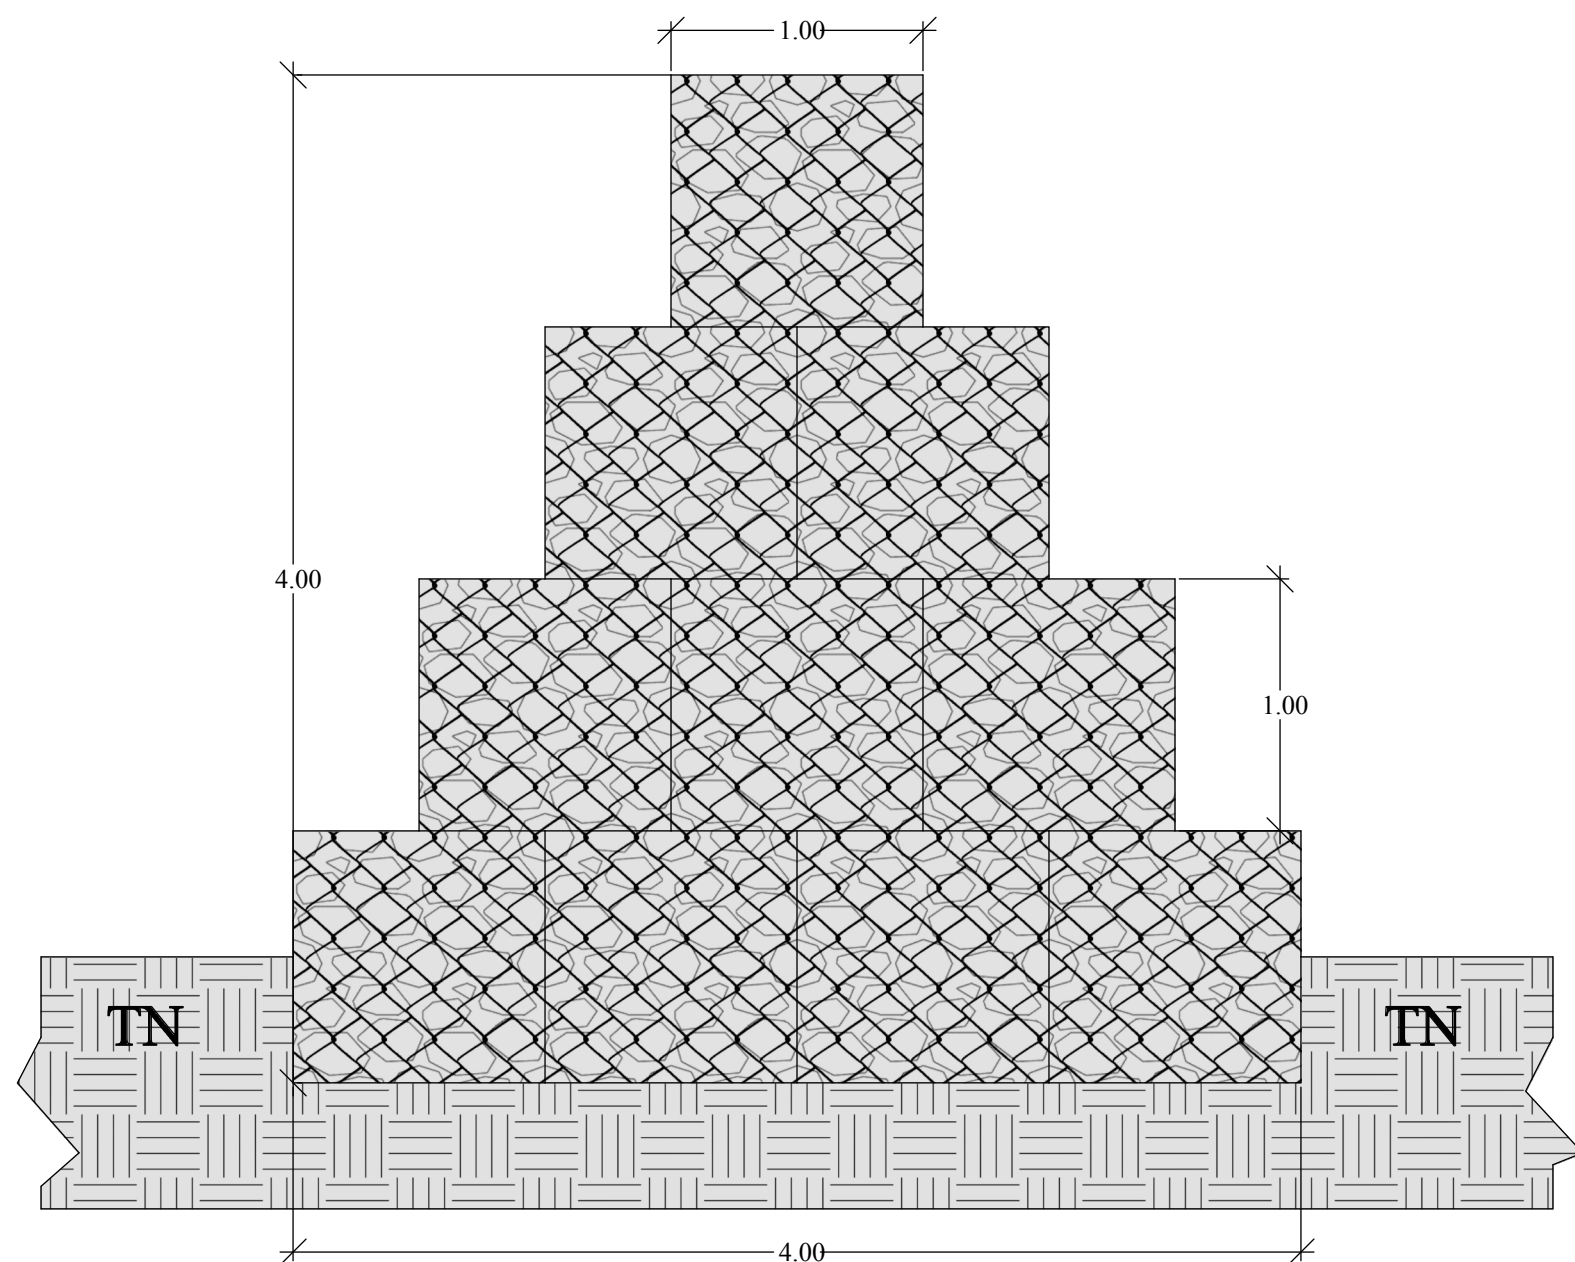
Coupe transversale du mur en Gabion
Ech: 1/30

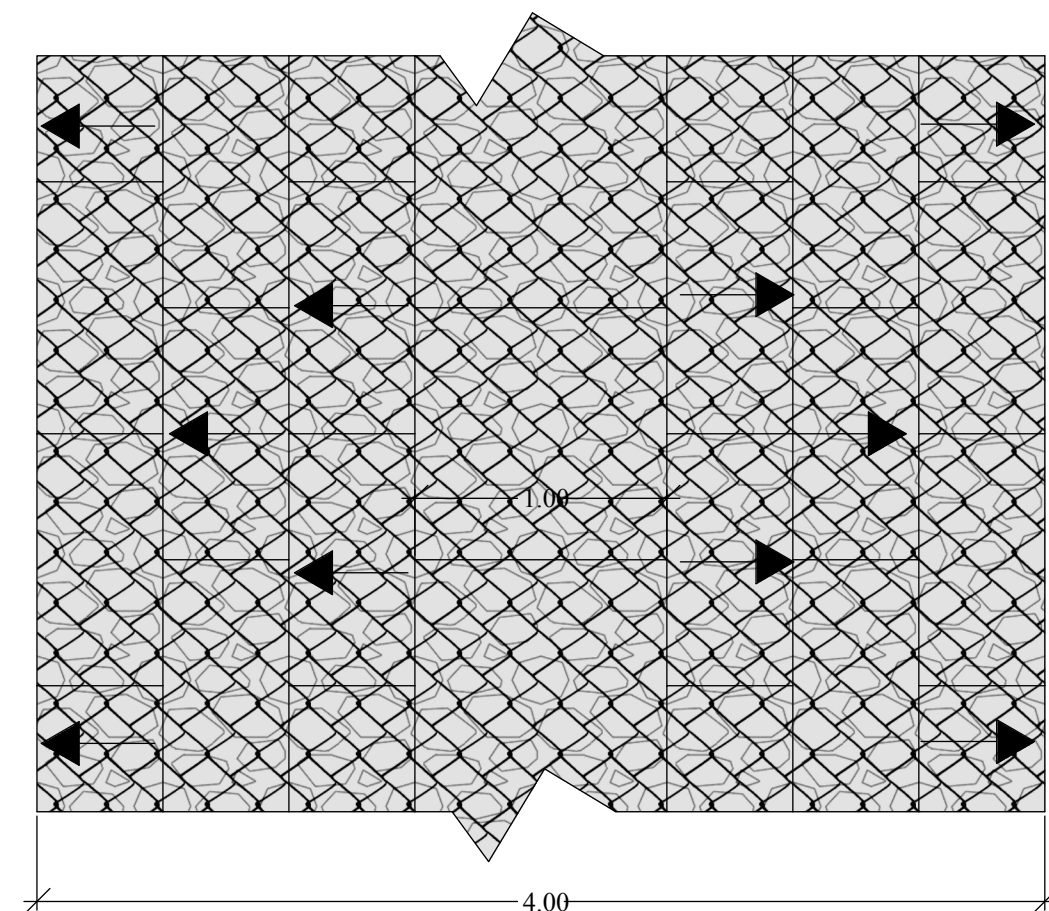
Vue en plan du mur en Gabion
Ech: 1/30

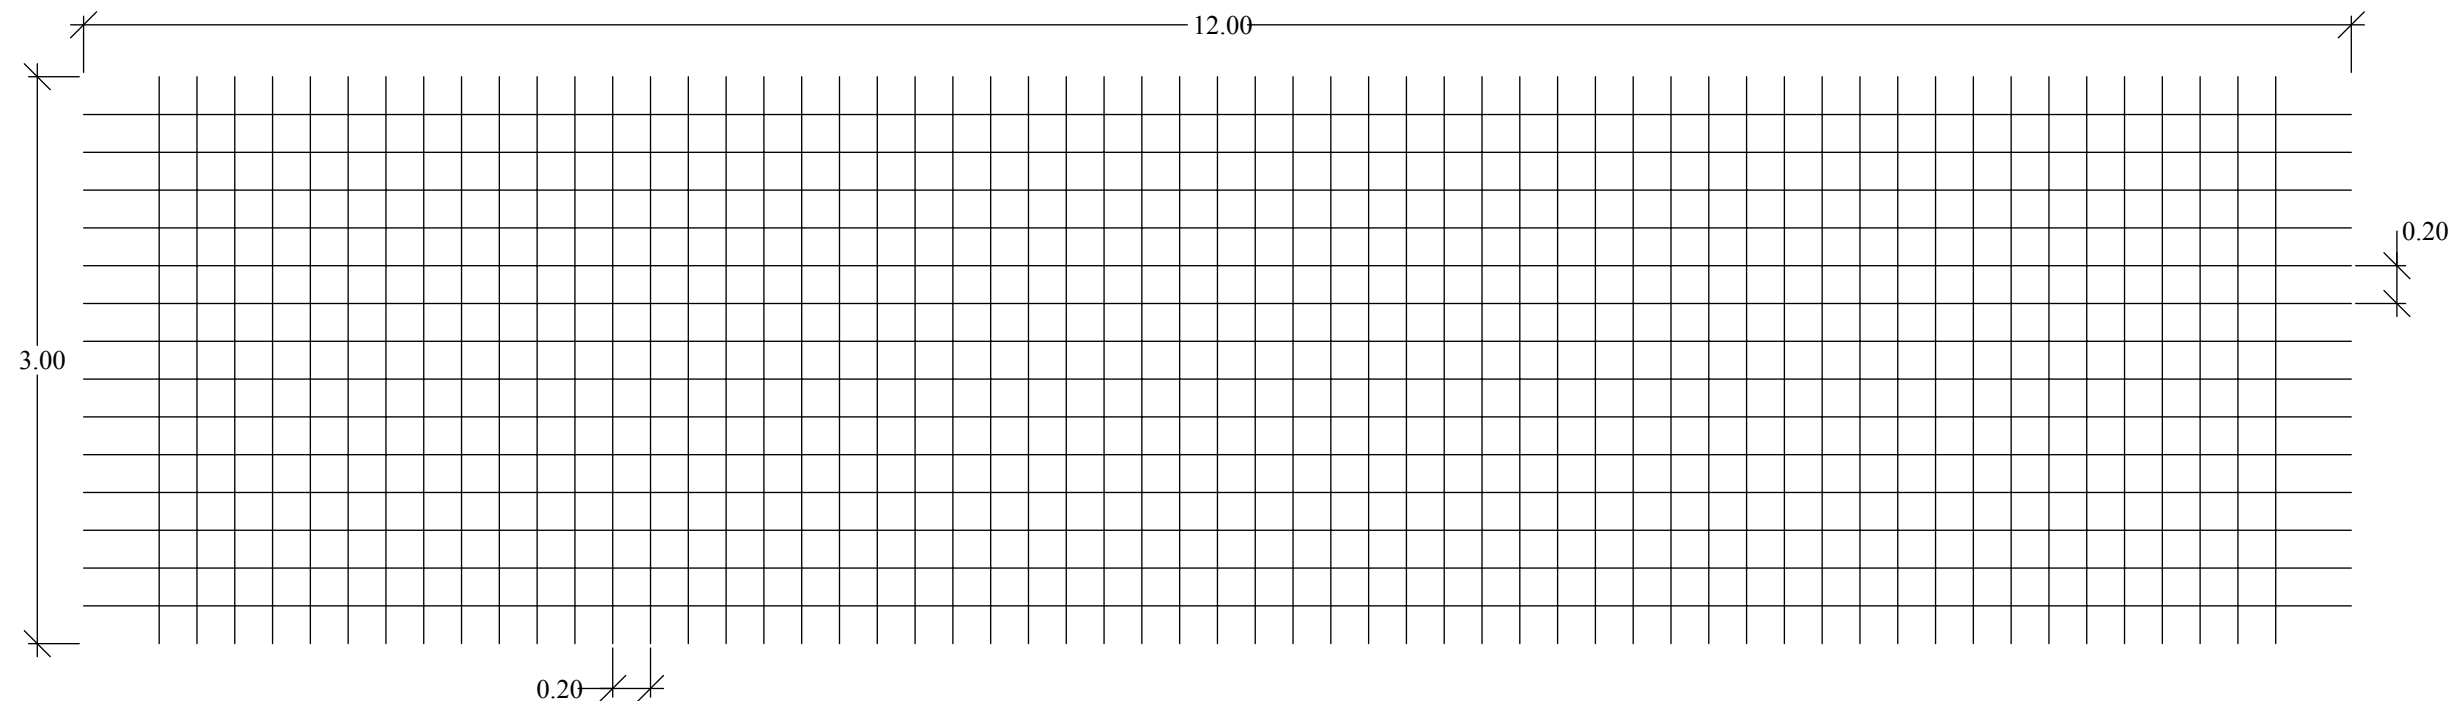
Planche : No 04

Plan Ferrailage Radier Amont seuil
Ech: 1/40

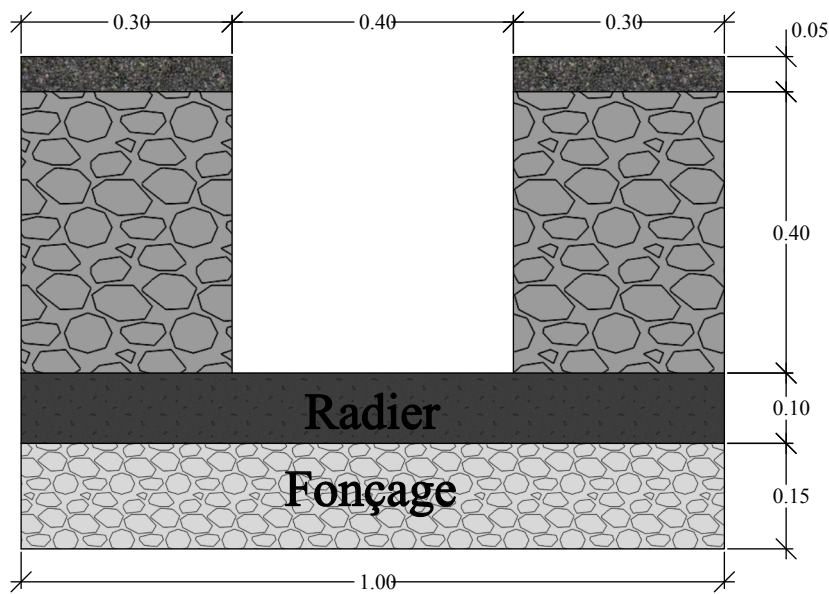
Coupe Canal primaire Canavac pour vanne A
Echelle: 1/10

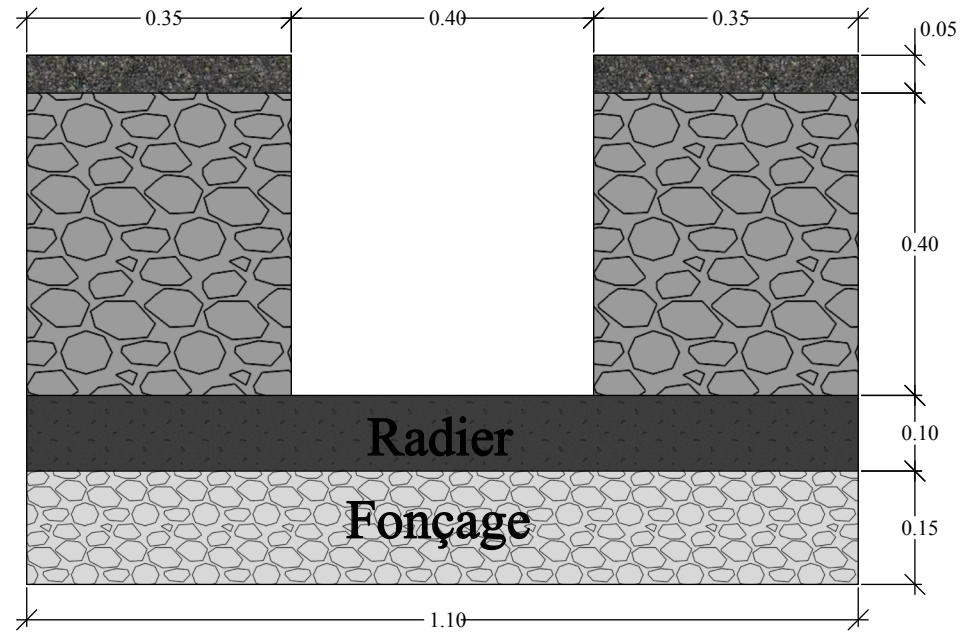
Coupe Canal primaire La Paix pour vanne A
Echelle: 1/10

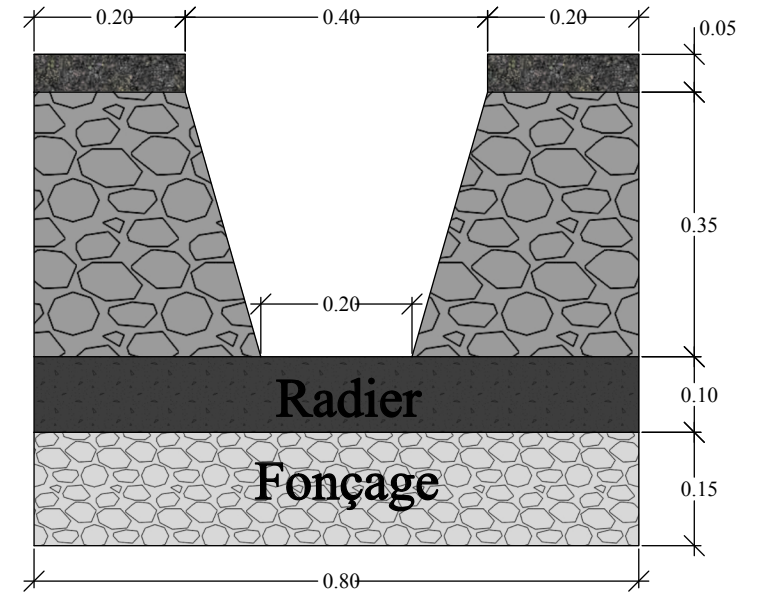
Coupe Canal secondaire Mèt Boutout pour vanne J
Echelle: 1/10

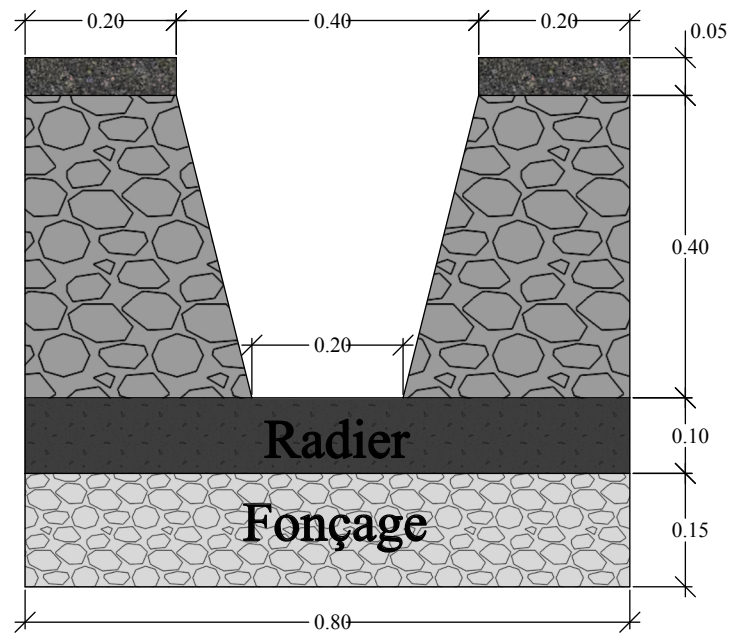
Coupe Canal primaire Canavac pour vanne H
Echelle: 1/10

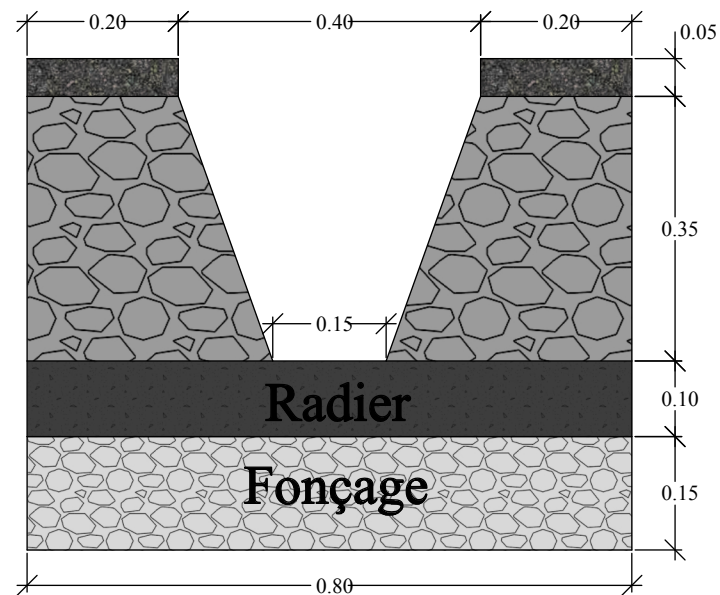
Coupe Canal 6ème secondaire droite pour vanne M
Echelle: 1/10

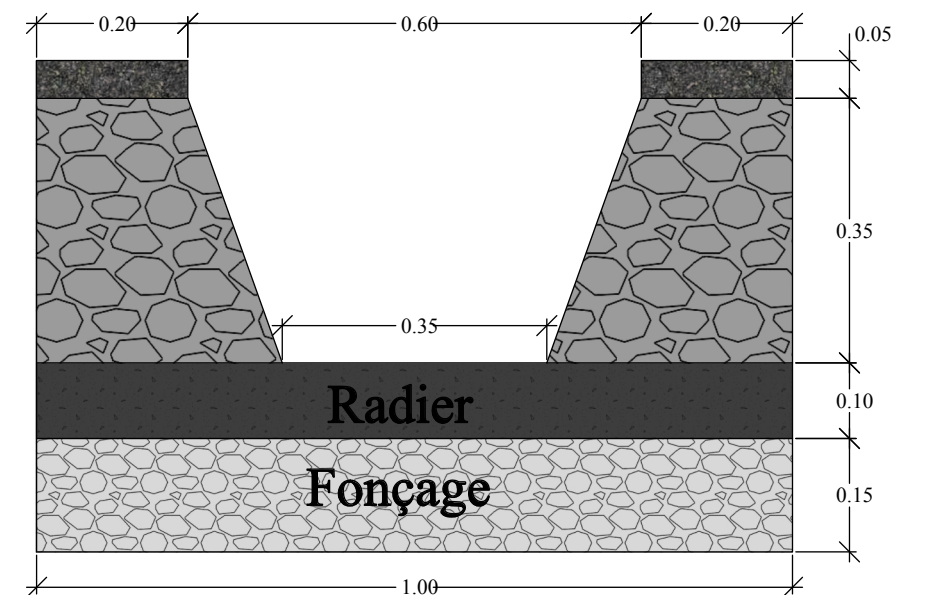
Coupe Canal secondaire Maxo pour vanne K
Echelle: 1/10

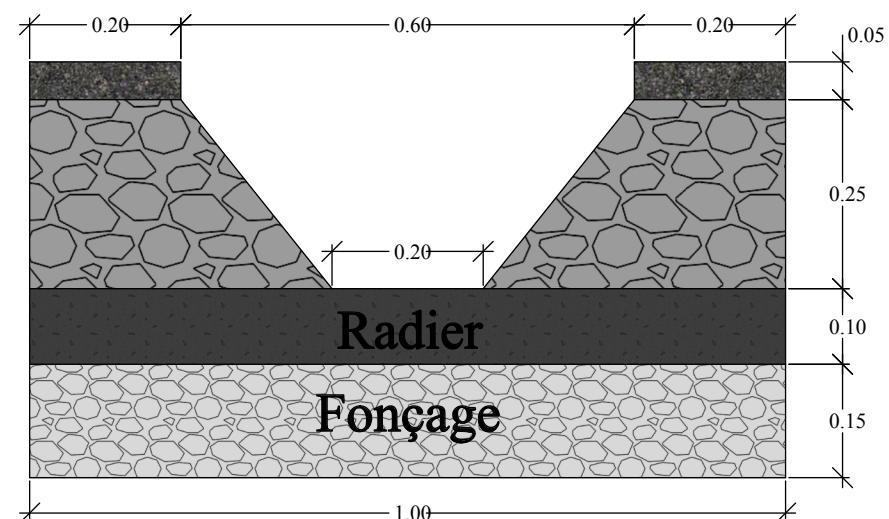
Coupe Canal secondaire Nissage Antoine pour vanne P
Echelle: 1/10

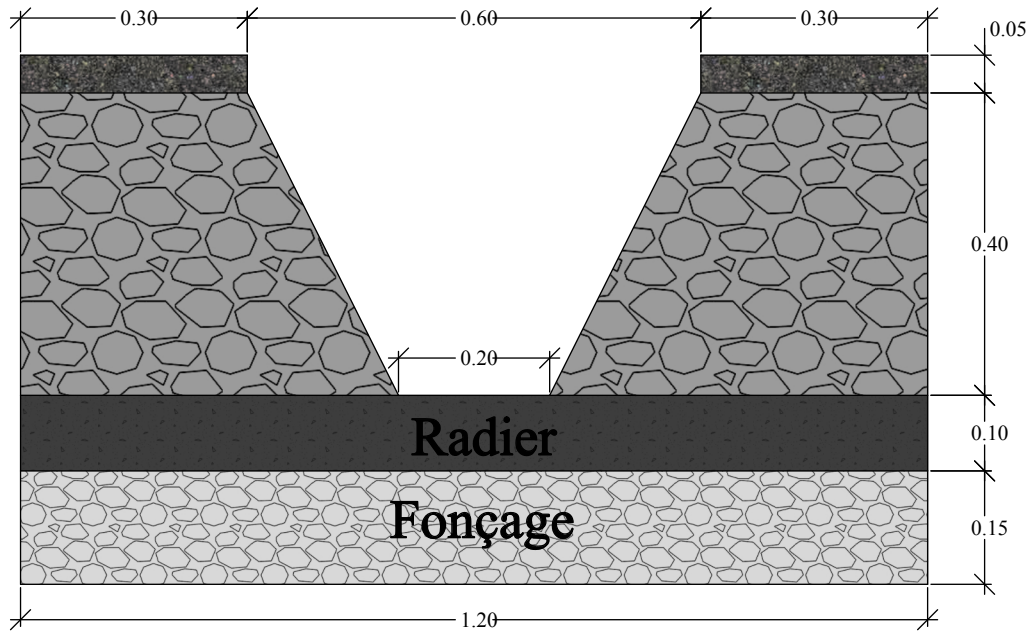
Coupe Canal primaire La Paix pour vanne P
Echelle: 1/10

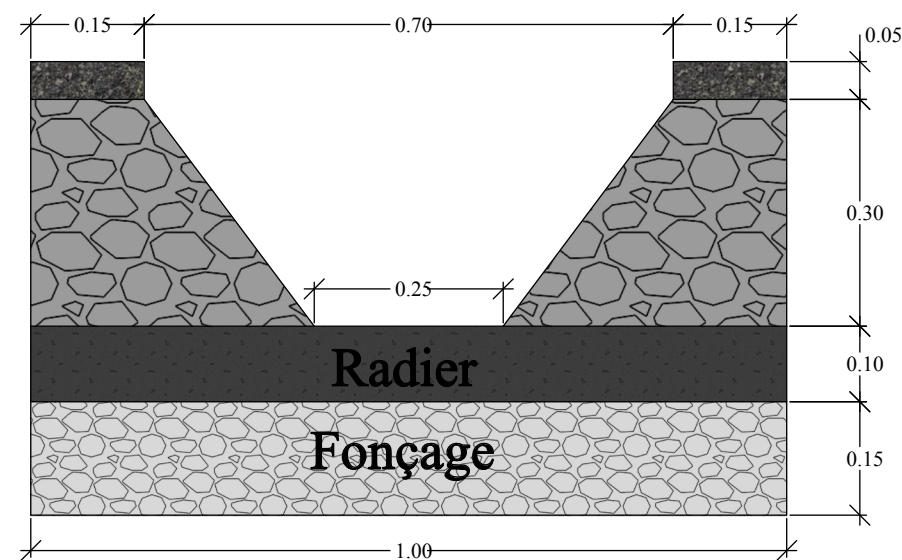
Coupe Canal secondaire Laroche pour vanne R
Echelle: 1/10

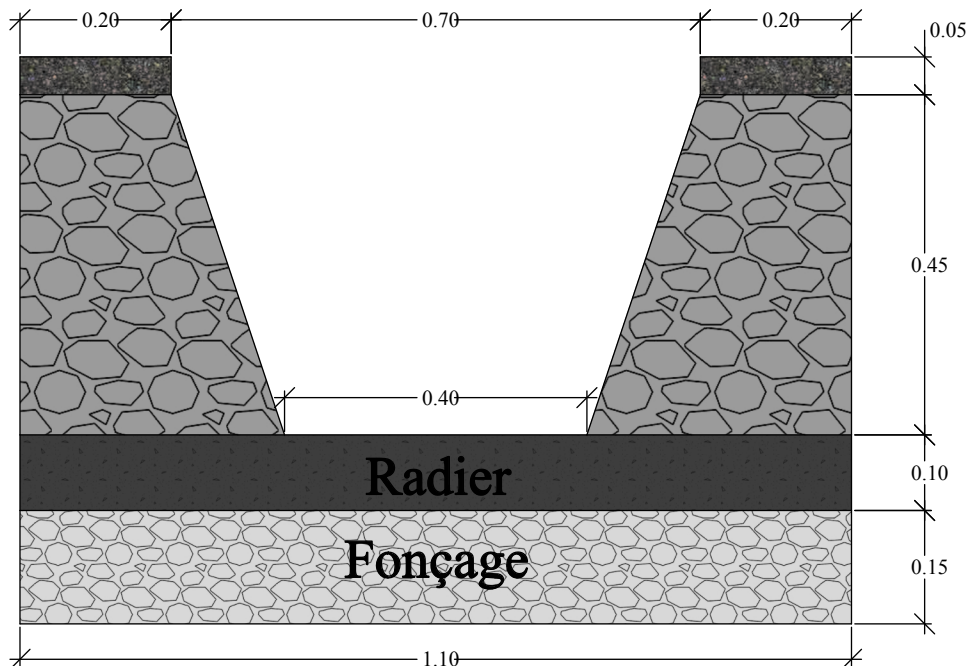
Coupe Canal secondaire Maurissaint pour vanne I
Echelle: 1/10

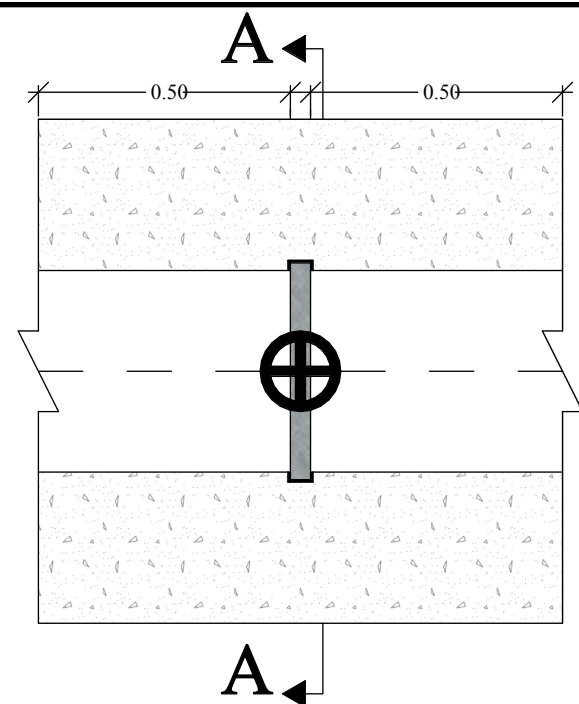
Vue en plan
Vanne d'isolation sur canal maçonné
Echelle:1/15

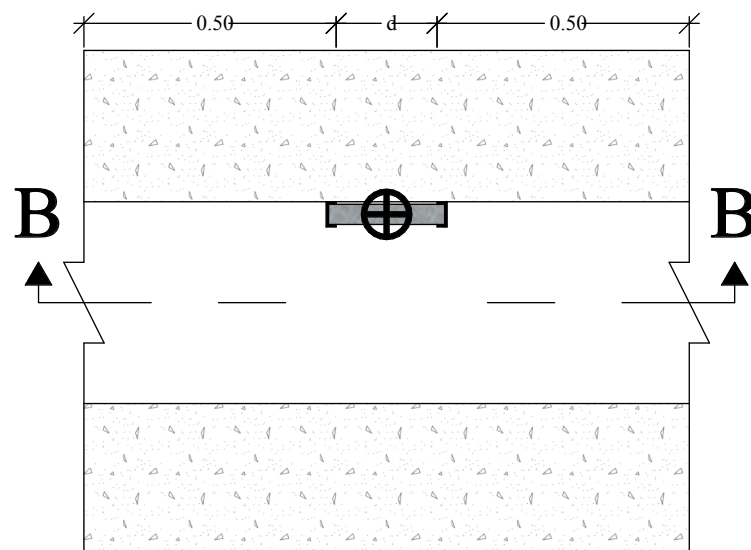
Vue en plan
Prise sur canal maçonné
Echelle:1/15

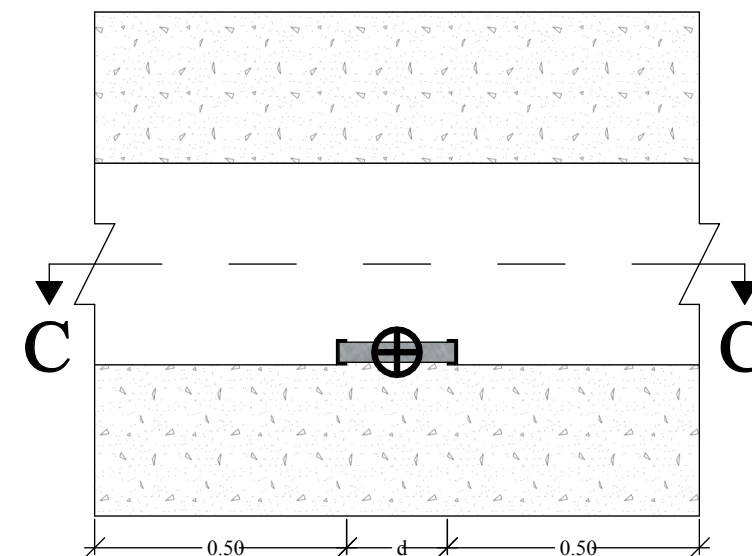
Vue en plan
Prise sur canal maçonné
Echelle:1/15

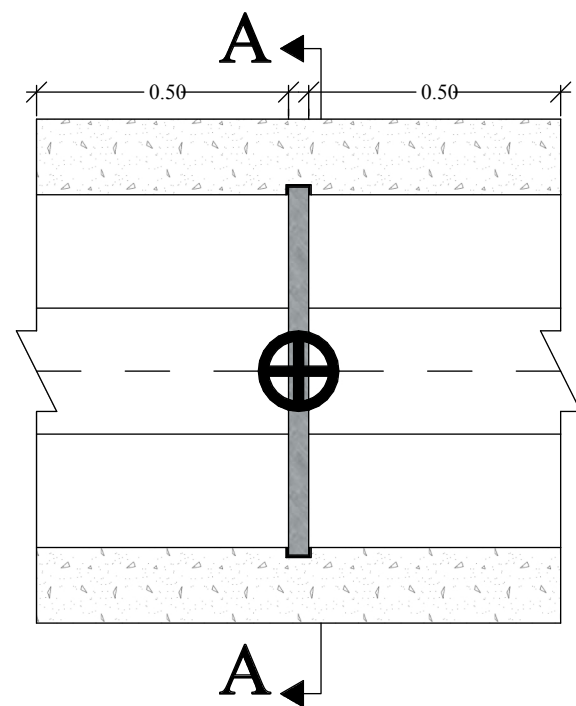
Vue en plan
Vanne d'isolation sur canal maçonné
Echelle:1/15

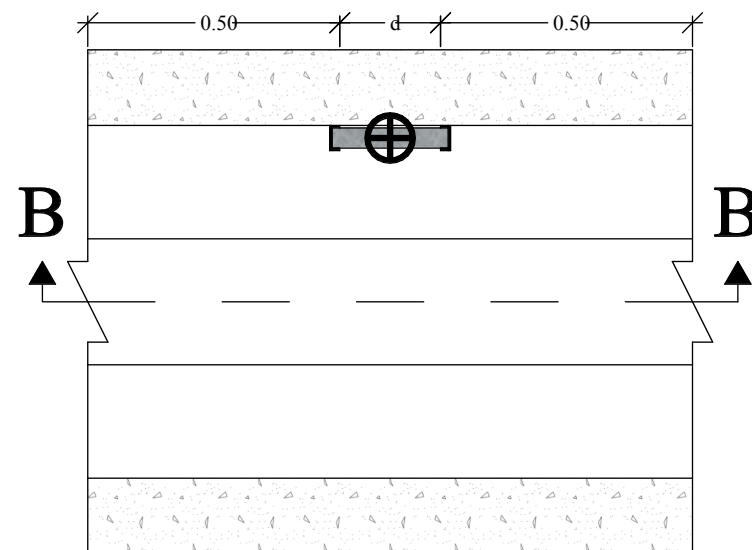
Vue en plan
Prise sur canal maçonné
Echelle:1/15

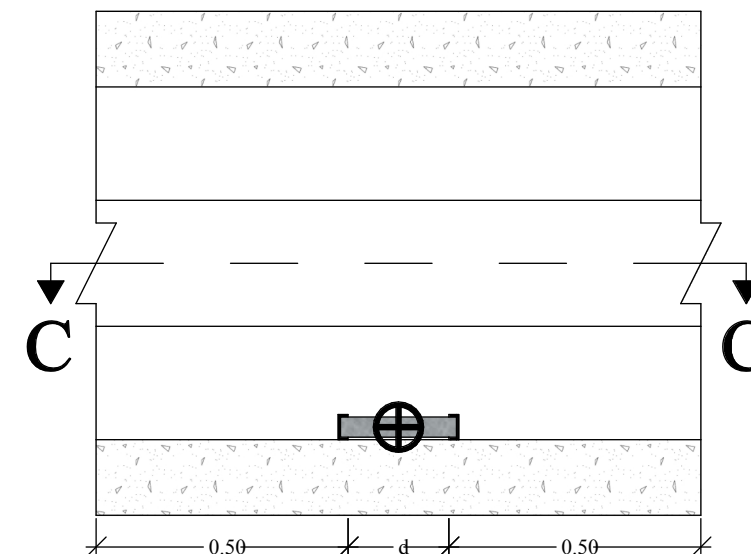
Vue en plan
Prise sur canal maçonné
Echelle:1/15
